## VIKTIG INFORMATION TILL DIG BEHÖVER NYA DÄCK PÅ DIN MGF/TF - Uppdaterad 2015-05-18

### Aktuellt med nya däck på MGF/TF:n?

### Problem med väghållning efter montage av nya bakdäck.

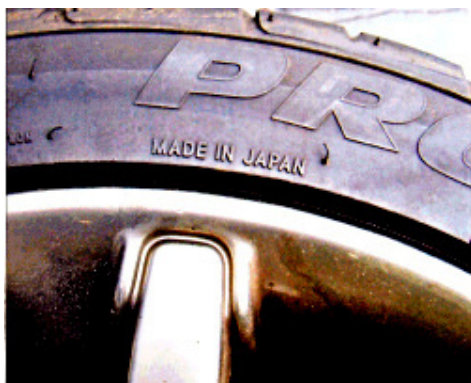
Bild 1

Det är lätt att identifiera tillverkningslandet och datumkoden. Båda är väl synliga på däcksidan. OBS! Datummärkningen finns bara däckens ena sida. Tillverkningslandet framgår av bild 1. Är däcken tillverkade i Japan måste datumkoden identifieras. Datumkoden består av de fyra sista siffrorna i den bokstavs- och sifferkombination, som finns i DOT märkningen. På bild 2 framgår koden AWA1711. AWA är ett prefix, som man kan bortse från. Siffrorna 1711 står för tillverkningsvecka och år. (17 = vecka 17, 11 = år 2011).
